SCHENDELBEKE SINT-AMANDUSKERK ARCHEOLOGISCH ONDERZOEK

Code opgraving: SCH-12-SAK

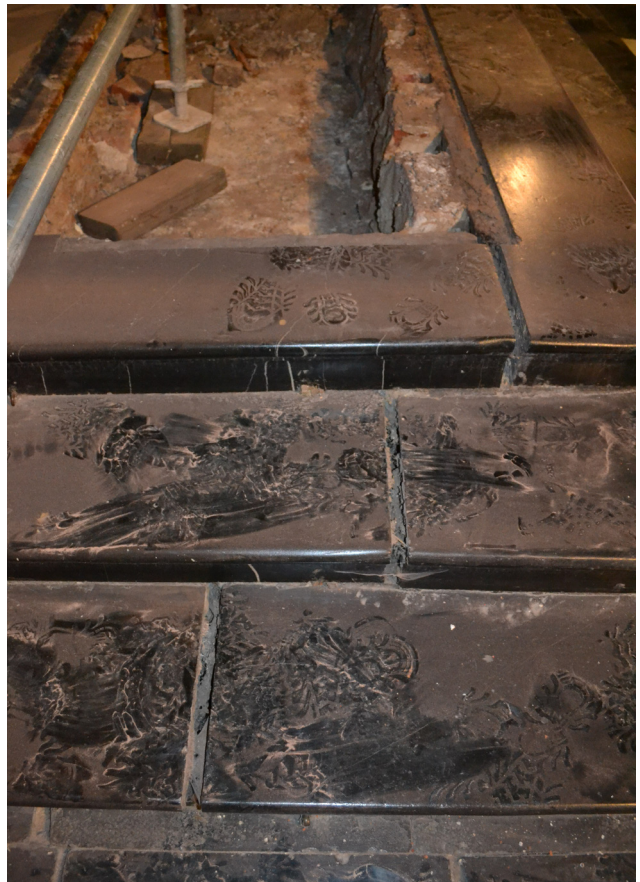
Openstaande voegen in de tredes

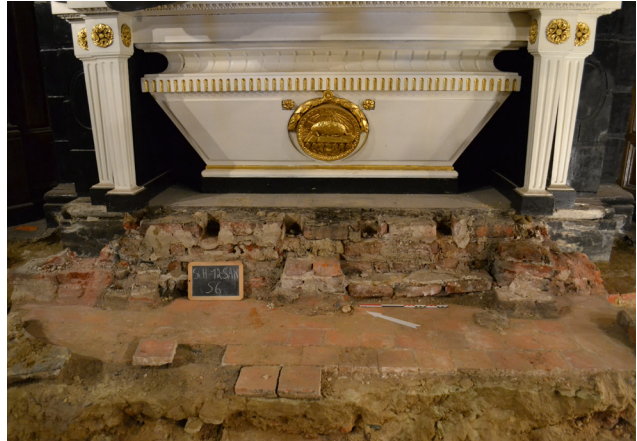
Onder de tredes is een oudere vloer in rode Boomse tegels aangetroffen (S1) met een formaat van 13,6 x 13,6 x 2,2 cm. De vloer is fragmentarisch bewaard maar de bewaarde zone is wel in vrij goede staat. De tegels zijn in halfsteens verband gelegd. Op de restanten van de oude vloer is de fundering van de altaartafel gemetseld (S6). De bakstenen zijn 20/21 x 11/12 x 6 cm groot.

Fundering van de altaartafel (S6)

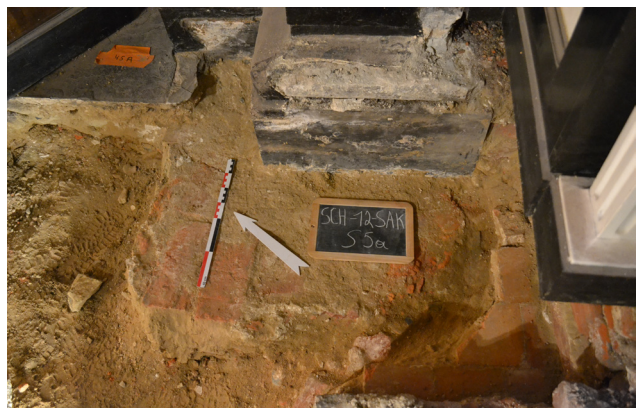
De tredes voor het altaar zijn gefundeerd op rommelig metselwerk waarvan de bakstenen een formaat hebben van 24,5 x 11/11,5 x 5,5/6 cm. Het hoogaltaar in marmer bevindt zich op een ondiepe fundering (ca. 20 cm) in baksteen (S5a en S5b). Het baksteenformaat is 23,5/25 x 11/11,5 x 5 cm. Een deel van de vloer in Boomse tegels is uitgebroken om de fundering te kunnen plaatsen.

Fundering van het hoogaltaar (S5a)

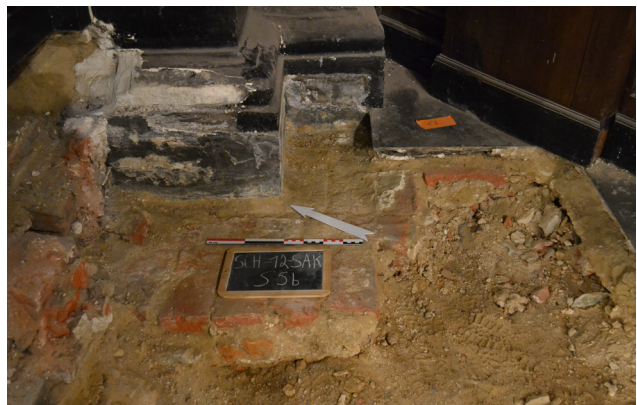
Fundering van het hoogaltaar (S5b)

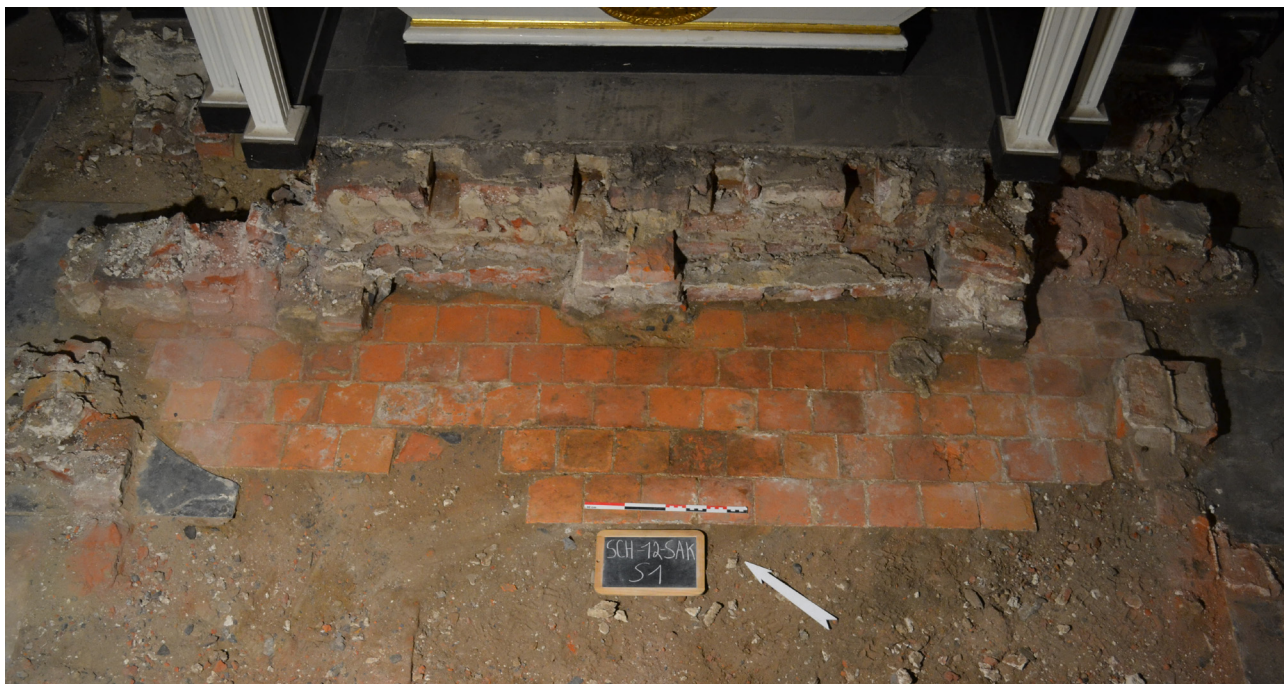
Vloer in Boomse tegels onder de fundering van de altaartafel en de tredes (S1)

De vloer in Boomse tegels dateert waarschijnlijk van 1776, wanneer het huidige koor wordt gebouwd. Gezien de fundering van het hoogaltaar bovenop deze vloer is aangebracht, levert dit een datum post quem op. Uit de opgraving is gebleken dat het hoogaltaar er reeds staat bij het leggen van de huidige vloer in het koor in 1842. Dit betekent dat het hoogaltaar tussen 1776 en 1842 is geplaatst.

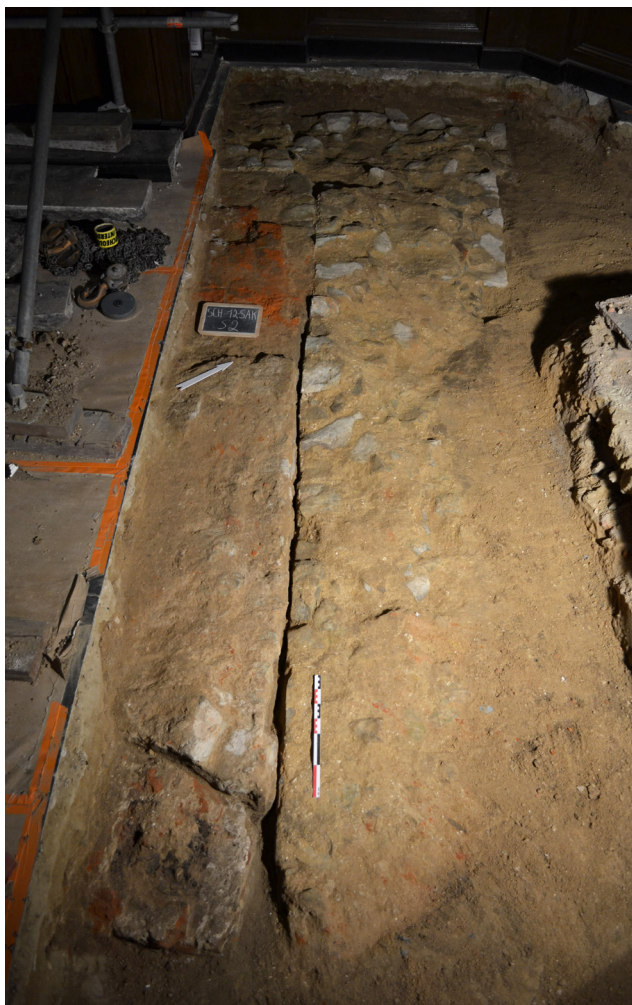
Het belangrijkste spoor dat is aangetroffen, betreft de koorsluiting en de noordelijke koorhoek van een oudere bouwphase (S2). De oriëntatie van de koorsluiting is NW-ZO en de hoek vertoont een dubbele uitkraging. De uitkraging heeft vermoedelijk een bouwtechnische reden (versteving) maar kan eventueel ook esthetisch zijn. De bewaarde hoogte van de muur zit op de grens tussen funderings- en opgaand metselwerk gezien de huidige vloer zich vlak boven de bewaarde sporen bevindt. Het loopniveau van de oudere bouwphase ligt vermoedelijk net iets lager dan de huidige vloer in de kerk gezien het niet gebruikelijk is om bij een nieuwe bouwphase af te graven maar eerder om op te hogen. Daarenboven is aan de interieurzijde van de muur een laag witte kalkmortel aangetroffen van 1,5 cm breed die waarschijnlijk een restant van een bepleistering is. De muur is opgebouwd uit onregelmatige stukken natuursteen en een beige, zeer zandige kalkmortel. Door de bouw van het huidige koor is de muur in hoogte zeer onregelmatig bewaard. De zuidelijke koorhoek is daar-

Zicht op de koorsluiting en noordelijke koorhoek van een oudere bouwfase

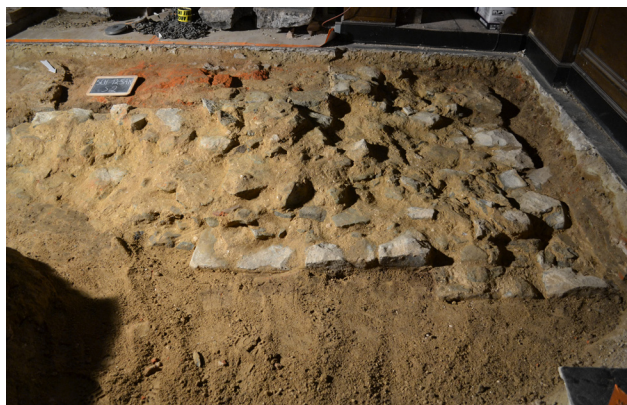
Detail van de noordelijke koorhoek

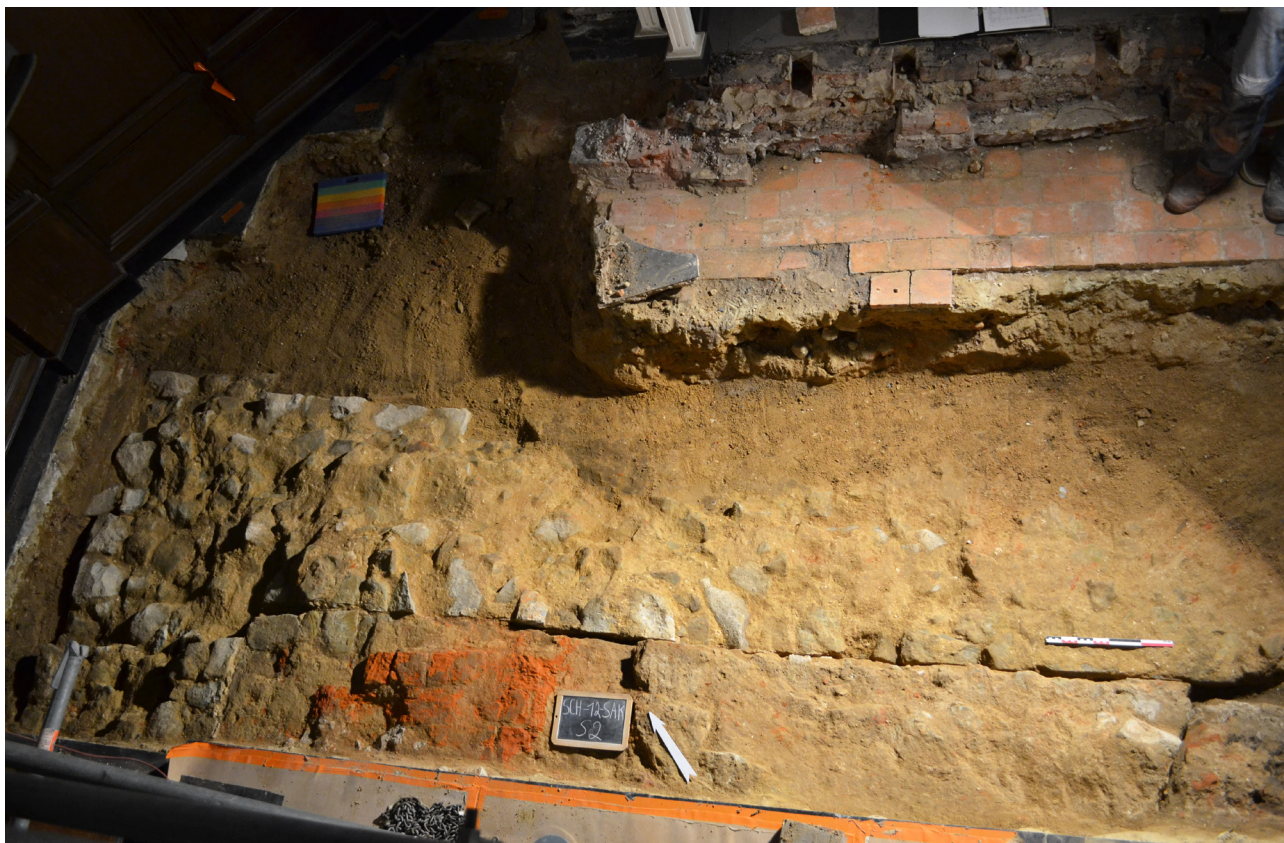
Zicht op de koorsluiting en noordelijke koorhoek van een oudere bouwfase

De twee houtskoolfragmenten uit S2 zijn voor C14-datering naar het labo gestuurd. Het grootste fragment levert een datering op tussen 1005 en 1075 na Chr. Het tweede, minuscule fragment levert een datum op tussen 705 en 795 na Chr.

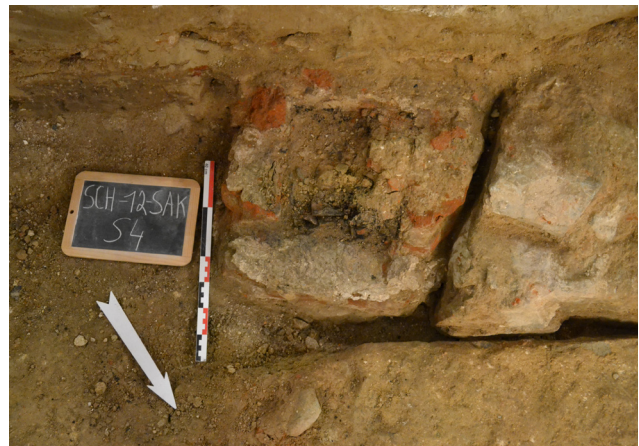
Muurmassief in baksteen (S4)

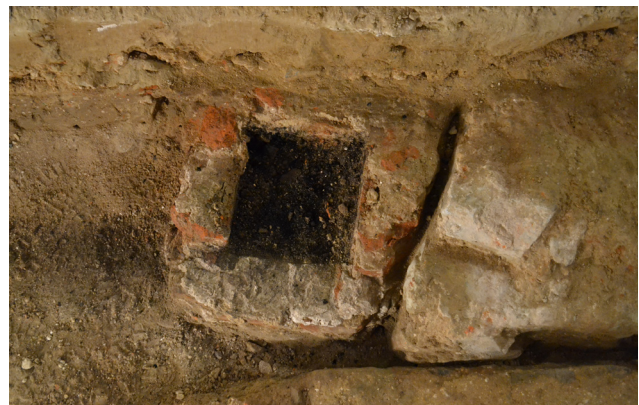
S4 na het verwijderen van het los puin

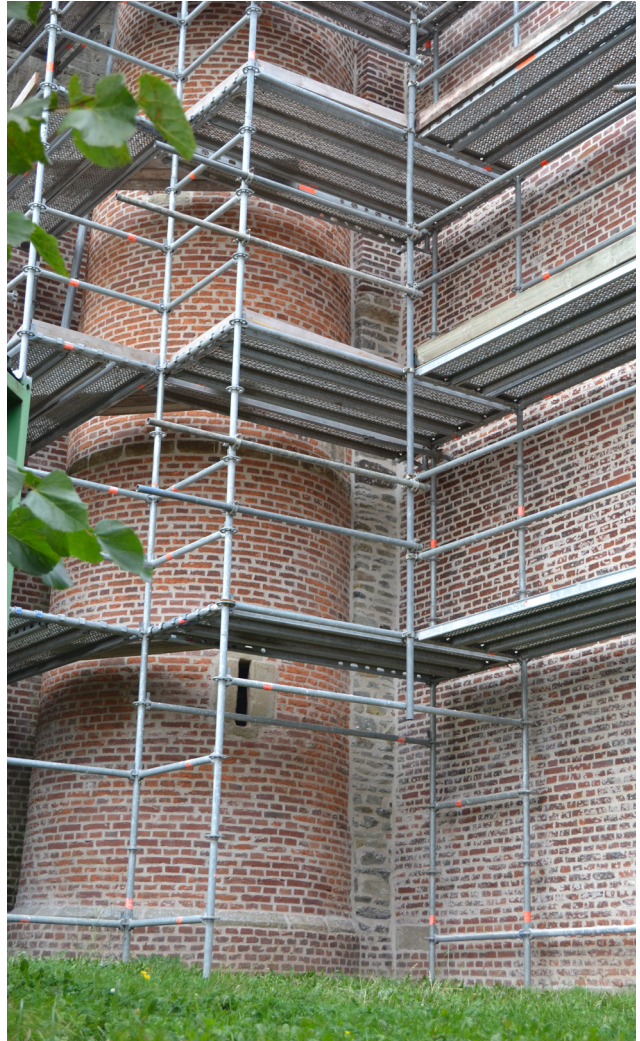
De vroegste vermelding van een kerk in Schendelbeke dateert uit 1139 maar over de vorm van dit gebouw zijn geen gegevens bekend. In de muren van de huidige kerk zijn echter op een aantal plaatsen nog restanten zichtbaar van natuursteenmetselwerk. Deze restanten bevinden zich tussen de traptoren en de zuidoostgevel, onderaan het noordelijk en zuidelijk transept en onderaan de zuidelijke sacristie. Behalve voor het metselwerk naast de traptoren, is er geen zekerheid of deze restanten zich in situ bevinden dan wel gerecupereerd zijn tijdens een verbouwingsfase. Tijdens de opgraving is de koorsluiting en noordelijke koorhoek blootgelegd die aan de oudste fase van de kerk kan worden gelinkt. Als de koorsluiting wordt verbonden met de restanten in de muren van de kerk, kan een hypothetisch grondplan worden voorgesteld. Als de restanten in de transepten recuperatiemateriaal zijn, is het eveneens mogelijk dat het eerste grondplan een éénbeukig gebouw was zonder transept.

Natuursteenmetselwerk tussen de traptoren en zuidoostgevel

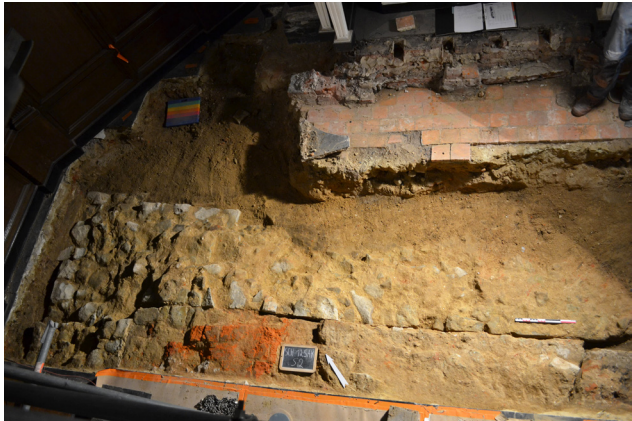
<table><tr> <td></td><td></td><td></td><td></td><td></td><td></td><td></td><td></td><td></td><td></td><td></td><td></td><td></td><td></td><td></td><td></td> </tr><tr> <td colspan="8">Dit is NR.</td> <td colspan="2">2</td> <td colspan="6"></td> </tr></table>

SPOORFORMULIER MUUR				PROJECT: SCH-12-SAK				SPOORNUMMER				2																																																			
DATUM: 1 oktober 2012				UITVOERDER: Marjolein Deceuninck				PUTNUMMER: -																																																							
OMSCHRIJVING: Oude koormuur								VLAKNUMMER: -																																																							
1. Algemeen																																																															
TAW hoogte				25,79 (hoogste) - 25,495 (laagste)				Diepte																																																							
Oversneden door								Gelijk aan																																																							
Oversnijdt								Gelijktijdig met				S3, S4?																																																			
Ligt op								Ligt lager dan				S1																																																			
Oriëntatie				NW-ZO				Vorm																																																							
Tekening nummer								Coupe																																																							
Vondstnummer								Staalnummer																																																							
X	vlak			profiel			coupe																																																								
X	fundering			opgaand			formaat:			brokken:		X	ja		nee																																																
2. Materiaal																																																															
	baksteen			arduin			Doornikse kalksteen			zandsteen			baksteen taps			ijzerzandsteen																																															
	kalksteen			daktegels			kalkzandsteen			tegels			leisteel			cement																																															
X	andere: natuursteen (veldsteen)																																																														
3. Metselverband																																																															
	correct			incorrect			halfsteens			koppen			staand			kruis																																															
	Vlaams			staand			X	onregelmatig			niet zichtbaar			baksteen taps			ketting																																														
4. Mortelsoort																																																															
X	vrij			zeer			hard			X	zacht																																																				
	weinig			vrij			X	zeer			X	zandige																																																			
	tras			cement			leem			X	kalkmortel			zandmortel			asmortel																																														
	houtskool			chamotte			X	kalkstippen																																																							
	licht			donker			rozig			rodig			gelig			bruinig																																															
	groenig			blauwig			grijzig			roos			rood			geel																																															
	bruin			groen			wit			grijs			zwart			X	beige																																														
5. Herbruikselementen																																																															
	ja			X	nee			welke:																																																							
6. Pleister of afwerking tegen muur																																																															
X	ja			nee			welke:																																																								
7. Commentaar/interpretatie																																																															
<p>De koormuur dateert van een vorige fase van de kerk en sluit mogelijk aan bij de sporen in natuursteen in het buitenparement van de kerk.</p> <p>Hoek van de koormuur is verzwaaard uitgewerkt. Heeft dit met het vroegere reliëf te maken of is het decoratief?</p> <p>De koormuur is zeer onregelmatig bewaard in de hoogte door de bouw van het huidige koor. De muur is vermoedelijk ook in oostelijke richting verder bewaard maar bevindt zich daar dieper dan de huidige prospectiediepte.</p> <p>De beige kalkmortel is vrij zacht en zandig met vrij veel kalkmortelspikkels, -brokjes, -brokken en baksteenspikkels.</p>

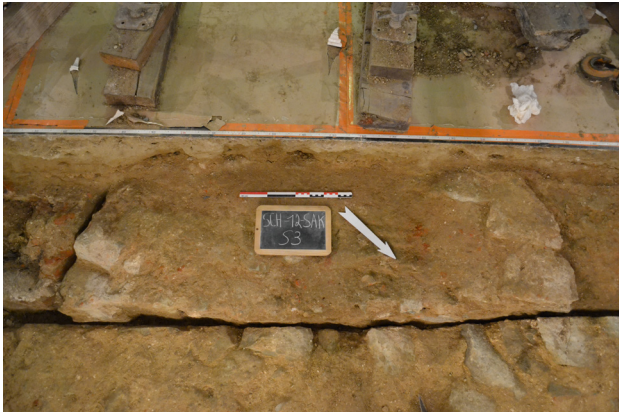
Dit is NR.													
3

5. Herbruikelementen													
ja		X	nee		welke:								
6. Pleister of afwerking tegen muur													
ja		X	nee		welke:								
7. Commentaar/interpretatie													
Lijkt half cirkelvormig. Ligt tegen S2 aan met bouwnaad ertussen. Deze bouwnaad is aanvankelijk met kalkmortel opgevoegd. Door de verzakking van de apsis is de bouwnaad enkele cm open gegaan. Mogelijk is dit spoor de fundering van een altaar in een vorige kerkfase.

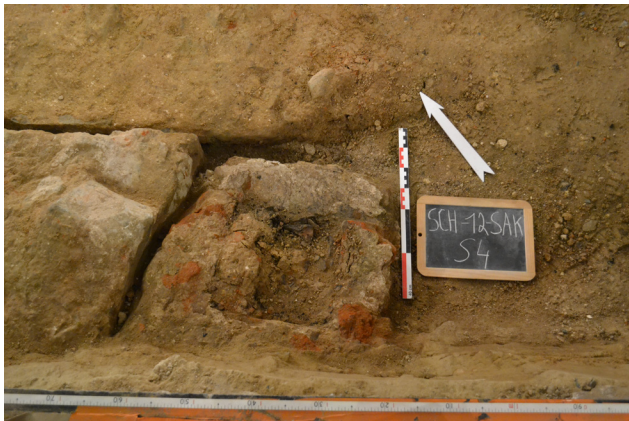
Dit is NR.															
4

5. Herbruikselementen															
	ja	X	nee	welke:											
6. Pleister of afwerking tegen muur															
	ja	X	nee	welke:											
7. Commentaar/interpretatie															
<p>Vierkant muurmassief met centraal een vierkante opening. Deze opening is opgevuld met aarde, houtschool en verbrande tegels. Relatie met S2 & S3 niet duidelijk. Deel van een altaar?</p>

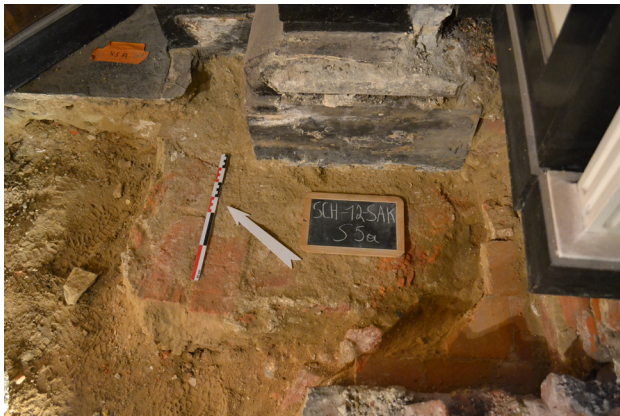
Dit is NR.												
5

5. Herbruikbarelementen												
	ja	X	nee	welke:								
6. Pleister of afwerking tegen muur												
	ja	X	nee	welke:								
7. Commentaar/interpretatie												
De fundering onder de sokkels van het marmeren altaar (5A onder noordelijke sokkel en 5B onder zuidelijke sokkel). Vermoedelijk is S1 uitgebroken om de fundering te kunnen plaatsen. Vlak onder de sokkel ligt een horizontale laag bakstenen op een rommelig baksteenmetselwerk met veel brokken.

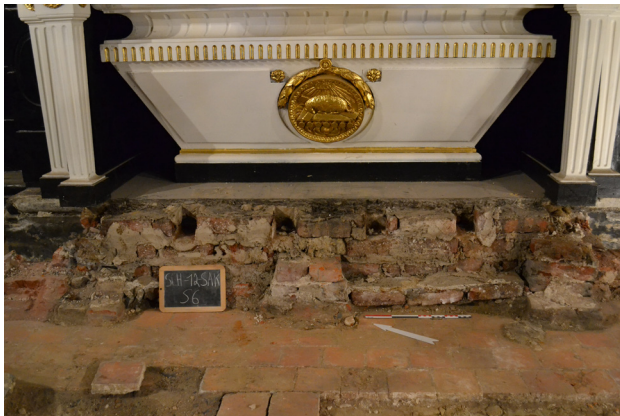
<table><tr> <td></td><td></td><td></td><td></td><td></td><td></td><td></td><td></td><td></td><td></td><td></td><td></td><td></td><td></td><td></td><td></td> </tr><tr> <td colspan="8">Dit is NR.</td> <td colspan="2">6</td> <td colspan="6"></td> </tr></table>

SPOORFORMULIER MUUR				PROJECT: SCH-12-SAK				SPOORNUMMER				6																																																			
DATUM: 1 oktober 2012				UITVOERDER: Marjolein Deceuninck				PUTNUMMER: -																																																							
OMSCHRIJVING: Fundering altaartafel								VLAKNUMMER: -																																																							
1. Algemeen																																																															
TAW hoogte								Diepte																																																							
Oversneden door								Gelijk aan																																																							
Oversnijdt								Gelijktijdig met																																																							
Ligt op				S1				Ligt lager dan																																																							
Oriëntatie								Vorm																																																							
Tekening nummer								Coupe																																																							
Vondstnummer								Staalnummer																																																							
X	vlak	X	profiel					coupe																																																							
X	fundering		opgaand					formaat: 20/21 x 11/12 x 6 cm				brokken:	X	ja		nee																																															
2. Materiaal																																																															
X	baksteen		arduin		Doornikse kalksteen					zandsteen					baksteen taps					ijzerzandsteen																																											
	kalksteen		daktegels		kalkzandsteen					tegels					leisteel					cement																																											
andere:																																																															
3. Metselverband																																																															
	correct		incorrect		halfsteens					koppen					staand					kruis																																											
	Vlaams		staand	X	onregelmatig					niet zichtbaar					baksteen taps					ketting																																											
4. Mortelsoort																																																															
	vrij	X	zeer	X	hard					zacht																																																					
	weinig		vrij		zeer					zandige																																																					
	tras		cement		leem				X	kalkmortel					zandmortel					asmortel																																											
	houtschool		chamotte	X	kalkstippen				X	kalkbrokjes																																																					
	licht		donker		rozig					rodig					gelig					bruinig																																											
	groenig		blauwig		grijzig					roos					rood					geel																																											
	bruin		groen		wit				X	grijs					zwart					beige																																											
5. Herbruikselementen																																																															
	ja	X	nee					welke:																																																							
6. Pleister of afwerking tegen muur																																																															
	ja	X	nee					welke:																																																							
7. Commentaar/interpretatie																																																															
De fundering van de altaartafel is een zeer onregelmatig en rommelig baksteenmetselwerk.

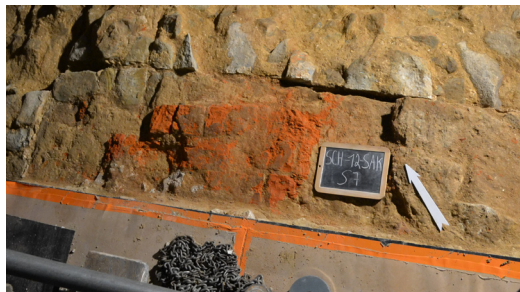
Dit is NR. 7

6. Aflijning																
X	duidelijk		onduidelijk													
7. Commentaar/interpretatie																
<p>Heterogene verstoring tussen S3 en S2. Er bevinden zich bakstenen in de verstoring. Oorzaak/functie is onduidelijk.</p>
